Analisis Kinerja Jaringan Sensor Aliran Air Pada Prototipe Pendeteksi Kebocoran Pipa Air Berbasis IoT

Analysis of Water-Flow Sensor Network Performance on IoT-based Water Pipe Leakage Detection Prototype

Bernadeth Rosalia Cika Andhini^{1*}, Augustinus Bayu Primawan²

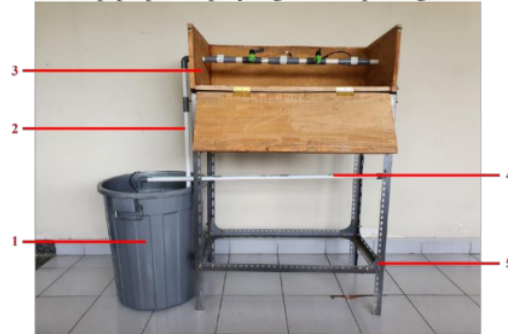
Gambar 2. Prototipe secara keseluruhan

Keterangan gambar 2. prototipe secara keseluruhan antara lain:

1. Ember untuk penampung sumber air (air masuk) sekaligus penampung air buangan (air keluar).
2. Pipa yang terhubung dengan pompa air yang berfungsi untuk memompa air masuk.
3. Boks kayu yang berfungsi untuk menampung tanah sebagai representasi pipa berada dalam bawah tanah.
4. Sambungan pipa yang berfungsi sebagai saluran air keluar yang tersambung langsung dengan ember penampungan.
5. Rangkai besi siku sebagai meja penopang untuk boks kayu.

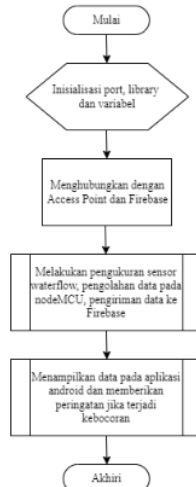
Gambar 2. Diagram alir keseluruhan

Perancangan perangkat lunak ini terdiri dari diagram alir kerja prototipe secara keseluruhan, diagram alir pada jaringan sensor *Nodemcu* ESP8266, dan diagram alir pada aplikasi android sebagai aplikasi untuk menampilkan data. Perancangan perangkat lunak ini sebagai acuan alur kerja pada bagian utama prototipe ini. Gambar 4. diagram alir keseluruhan merupakan cara kerja secara sistem secara keseluruhan yang menjelaskan secara detail diagram blok keseluruhan.

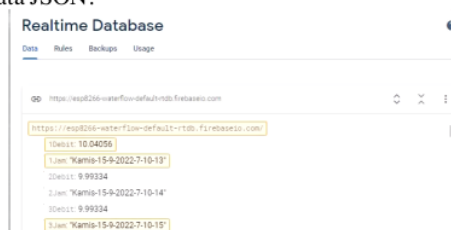
Gambar 5. Data debit yang diterima pada *firebase realtime database*

Berdasarkan hasil pada tabel 7. Tabel hasil pengujian *data error rate*, semua data pembacaan yang dikirim oleh *Nodemcu* dapat diterima dalam bentuk nilai yang sama oleh *firebase realtime database* sehingga presentase data error adalah 0%. Data pembacaan yang dikirim oleh *nodemcu* adalah data dengan tipe data *float* yang mempunyai ukuran 4bytes dan 32bit dengan kemampuan presisi jumlah digit 6-7 digit. Data yang berhasil diterima oleh *firebase realtime database* akan berubah menjadi tipe data JSON.
